**Gutachten und Gebührennote zu Schadenr.: 103-0-60188-20 (1140 Wien, Straßgshandtnerstr. 2)**

## **BEFUND - GUTACHTEN** über Schadenfall aus Sachversicherung

| <b>Auftragsgegenstand:</b> | Ausfertigung von Befund und Gutachten zum Brandereignis<br>insbesondere der Brandursache aus der Sicht der Elektrotechnik |
| <b>Brandort:</b> | 1140 Wien, Straßschwandtnerstr.2, TOP 15 |

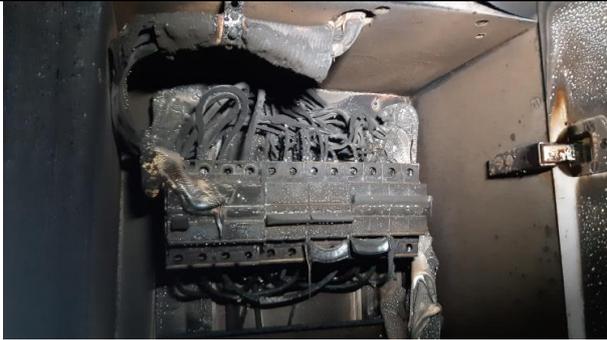
| <p>Abb.: 1</p> | <p>Sicherungsverteiler im Vorraum</p> | <p>Abb.: 2</p> | <p>Sichergestellte Stark- und Schwachstromkabel</p> |

Im Laufe des Brandereignisses haben die zugeordneten Sicherungen ausgelöst (siehe Abb.1), zuerst die beiden LS-Schutzschalter und dann der FI-Schutzschalter (Erd- Masseschluss). Dh., bevor der FI

- a) Die sehr alte und mangelhafte Elektroinstallation kann als Zündquelle und damit abgeleiteter Brandursache ausgeschlossen werden und ergibt sich kein kausaler Zusammenhang mit dem Brandereignis. Die plötzliche massive Brandgestehung fand in der Raummitte stand, also nicht im Wand- oder Deckenbereich wo die Elektroinstallationen geführt werden. Ein FI-Schutzschalter und LS-Leitungsschutzschalter (Schutz vor Überlast und Kurzschluss) sind vorhanden und haben ordnungsgemäß ausgelöst.

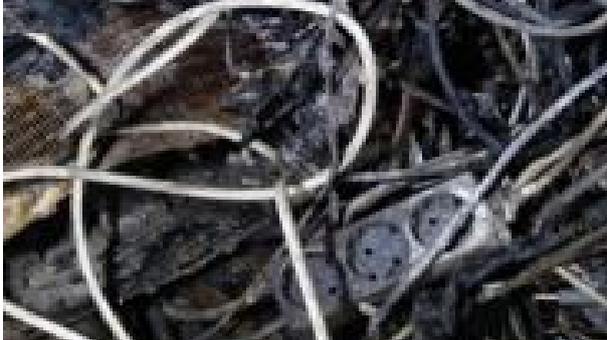
| <p>Abb.: 3</p> | <p>Unversehrte Steckerleiste beim fensternahen Arbeitstisch</p> | <p>Abb.: 4</p> | <p>Bereich der Schlafstelle, rechts daneben der Gaskonvektor</p> |

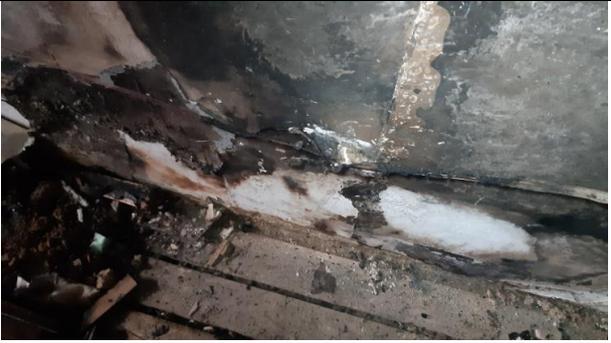
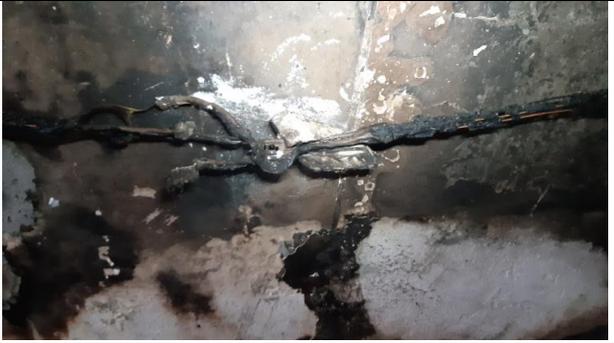
| <p>Abb.: 5</p> | <p>Boden- Wandbereich</p> |

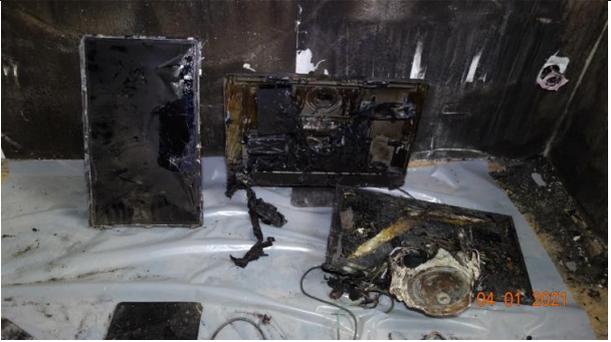
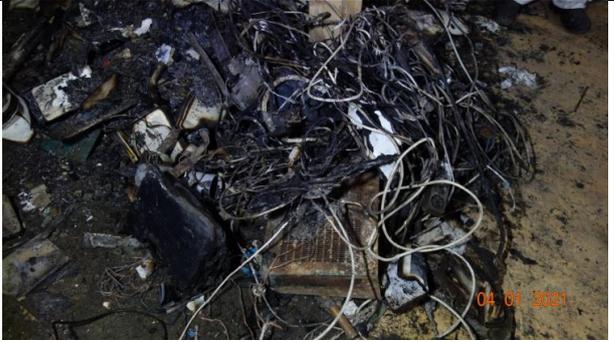
| <p>Abb.: 7</p> | <p>Reste: TV, Bildschirm, PC-Schirm</p> |
| | <p>aufgehäuften Kabelreste mit metall. Gehäuse eines Stand PC's.</p> |

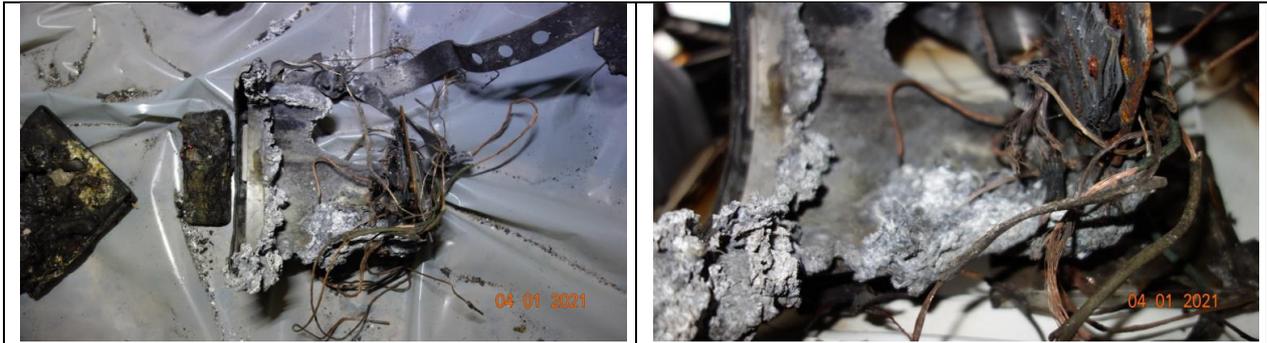
Abb.: 9 ALU-Gehäuse Scheinwerfer

Abb.: 10 Detailansicht Aluabbrand

Auffallend war der Abbrand des Scheinwerfers (Abb.9 und 10). Das ALU Druckgussgehäuse ist nicht nur geschmolzen sondern großflächig abgebrannt; dh. es muss im Raum oder in nächster Entfernung vom Brandzentrum Temperaturen von mindestens etwa 700 Grad C geherrscht haben. Brandlasten gab es in dem überfüllten Raum sehr viele. Der Brand hatte sich über die Küche/Vorraum bis in den Gang ausgebreitet.

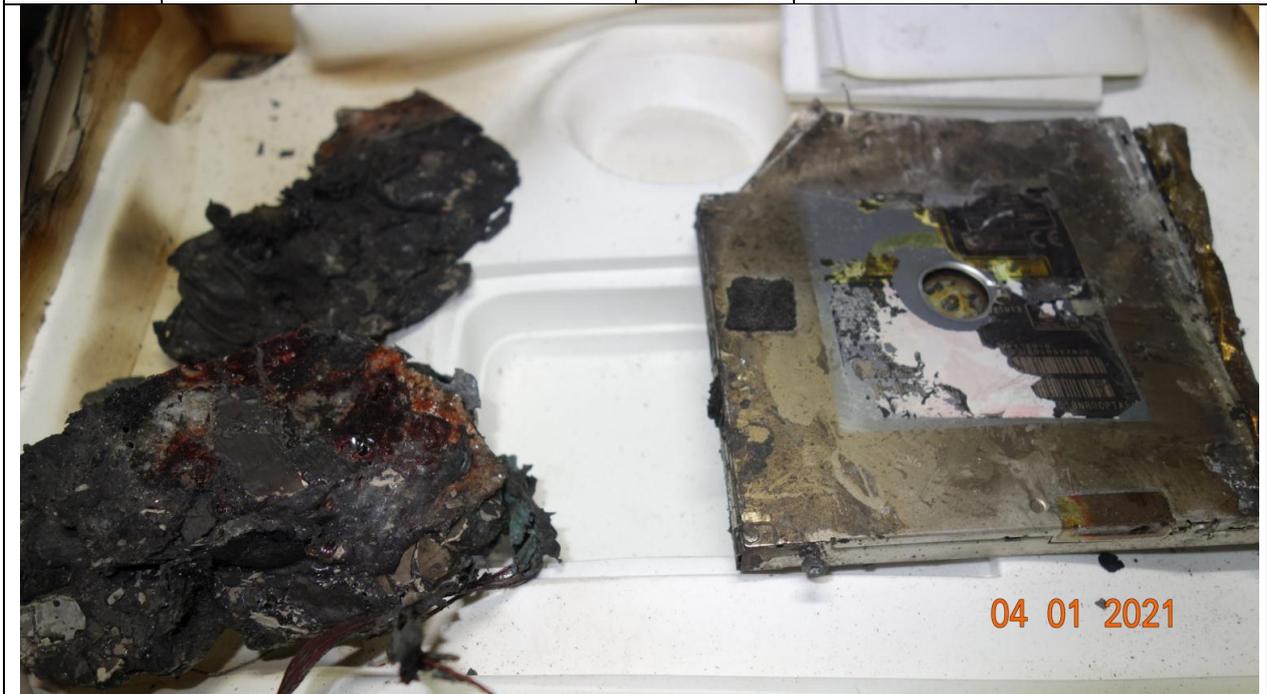
Abb.: 11 Sichergestellte Reste eines MacBook Pro

Am 04.01.2021 wurde auf Wunsch des SV gemeinsam mit Mitarbeitern der Fa. BELFOR der gesamte Brandschutt des Wohn- Schlaf- Arbeitsraumes gesichtet und alle Brandreste die einem elektrischen Betriebsmittel zugeordnet werden können, freigelegt und sichergestellt (siehe vorherige Abbildungen). Besonderes Augenmerk wurde auf Teile des MacBookes und seines Akkus (Abb.13) gelegt. Gem. Abb.11 können dem MacBook die metall. Festplatte zugeordnet werden und vermutlich die beiden Kunststoffklumpen, sonst leider nichts.

- d) **Nach den derzeitigen Feststellungen und Erkenntnissen verbleiben als vermeintliche Zündquelle und im kausalen Zusammenhang des gegenständlichen Brandereignisses stehend nur der Ladevorgang des im MacBook eingebauten Akkupacks. Die Wahrnehmungen des Mieters sind durchwegs plausibel und decken sich mit den erhobenen Tatsachen. Alle Erkenntnisse deuten schlüssig und widerspruchsfrei auf ein thermisches Durchgehen des Lithium-Ionen Akkupacks, eingebaut im APPLE-MacBookes hin. Der Mieter stellte selbst kurz vor dem Brandereignis eine Fehlerhaftigkeit des Akkupacks fest und hatte für den 15.12.2020 bereits einen Termin im APPLE Servicecenter fixiert.**
