**Gutachten und Gebührennote zu Schadenr.: 103-0-60188-20 (1140 Wien, Straßgshandtnerstr. 2)**

## **BEFUND - GUTACHTEN** über Schadenfall aus Sachversicherung

| <b>Auftragsgegenstand:</b> | Ausfertigung von Befund und Gutachten zum Brandereignis<br>insbesondere der Brandursache aus der Sicht der Elektrotechnik |
| <b>Brandort:</b> | 1140 Wien, Straßschwandtnerstr.2, TOP 15 |

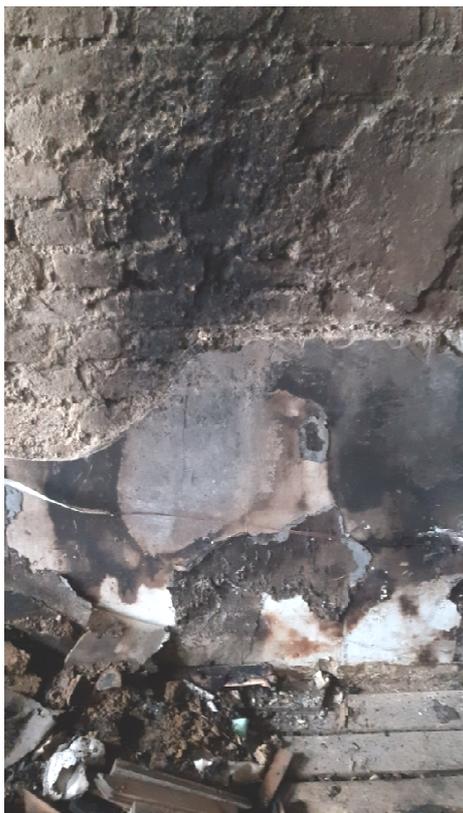
Einerseits birgt die „fliegende“ Verkabelung über Steckerleisten der vielen elektrischen Verbraucher ein erhöhtes Schaden- Brandrisiko andererseits wäre zu überlegen, welche Zündquelle im Tischbereich nächst der Schlafstelle plötzlich und massiv eine Hitzeentwicklung produzieren konnte. Dazu gibt es nur einen plausiblen Hinweis, und zwar: thermisches Durchgehen beim Ladevorgang der Lithium-Ionen Batterien des NoteBookes. Dies wäre auch die Erklärung warum die entsprechende Überlastsicherung des Stromkreises zuerst ausgelöst hat und dann in späterer Folge des Brandgeschehens der FI-Schutzschalter. Im Boden- Wand- und Deckenbereich des gelagerten MacBooks rund um die Schlafstelle sind die massivsten Abbrandspuren erkennbar.

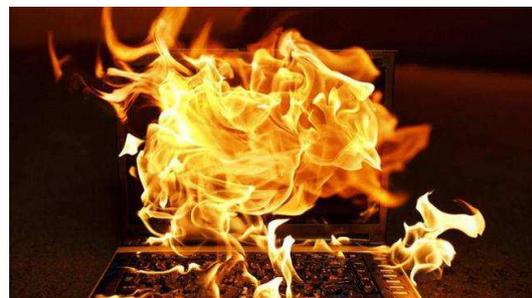
Obige Beispielaufnahme (links) wenn ein NoteBook Akku (Lithium Ionen Batterie) während des Ladens unkontrolliert thermisch durchgeht.

Fakt ist, dass von Lithium Ionen Zellen bei einem Herstellungsfehler, einer unsachgemäßen Anwendung oder einer Tiefentladung eine sehr hohe Brandgefahr ausgeht. Im Falle des sg. thermischen Durchgehens setzen die Zellen bis zu 10 Liter Brenngas pro 1000mAh frei, also brandgegenständlich etwa 66 Liter bei gleichzeitiger chem. Produktion von Sauerstoff, wodurch ein LiIo-Brand eine massive Wirkung hat und so gut wie nicht löschar sind.
